Осложнения эндофаллопротезирования

Представлен анализ данных мировой литературы, посвященный различным осложнениям эндофаллопротезирования (имплантация одно-, двух- и трехкомпонентных устройств), в целях снижения удельного веса периоперационных осложнений и улучшения косметических и функциональных результатов данного оперативного пособия. Кроме того, были получены выводы о значительном влиянии уровня хирургического опыта на успешность эндофаллопротезирования при условии соблюдения особого режима асептики и антисептики.

Complications after penile implant surgery

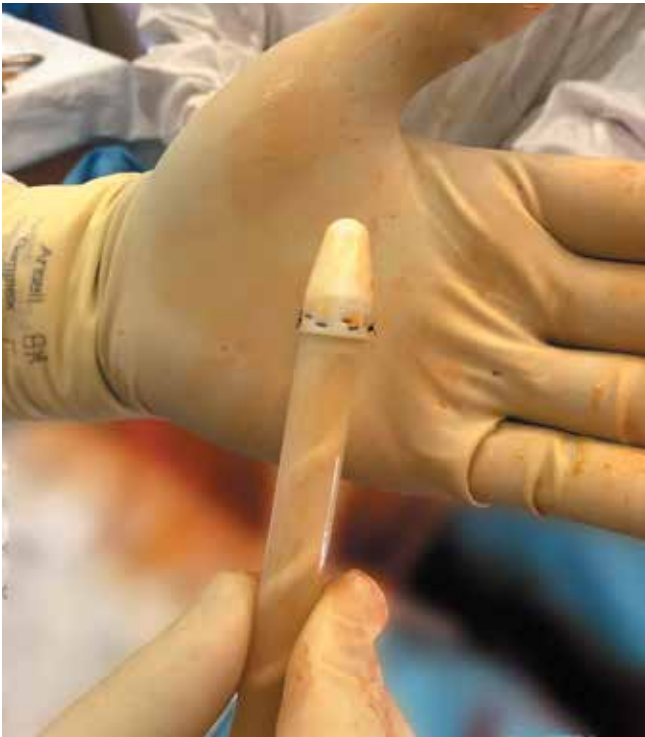
Рис. 1. Наложение фиксирующих швов на удлиняющий наконечник и корпус протеза (собственное наблюдение) – см. пояснение в тексте

Fig. 1. Fixation suturing of the extension tip and the body of the implant (own observation) – see the explanation in the text

Считаем необходимым описать собственный опыт устранения неисправности однокомпонентного протеза Coloplast Genesis (Coloplast, США). Проблема заключалась в невозможности закрепить проксимальный удлиняющий наконечник в корпусе протеза из-за отсутствия в последнем фиксирующего торцевого отверстия. Оно было отсечено по причине малой длины требуемого по длиннику имплантата, так как половой член был малого размера. Успешным решением этой интраоперационной проблемы стало наложение непрерывного шва нерассасывающимся шовным материалом (пролен 3-0) после предварительного отсечения направляющего стержня удлиняющего наконечника (рис. 1).

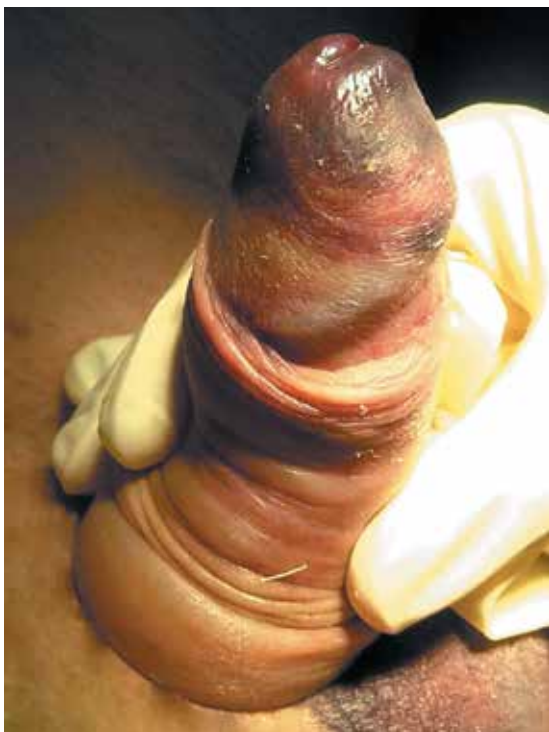
Рис. 2. Протезная инфекция: гиперемия эпидермиса головки и отек кожи ствола полового члена (собственное наблюдение)

Fig. 2. Prosthetic infection: hyperemia of the epidermis of the glans penis and edema of the skin on the body of the penis (own observation)

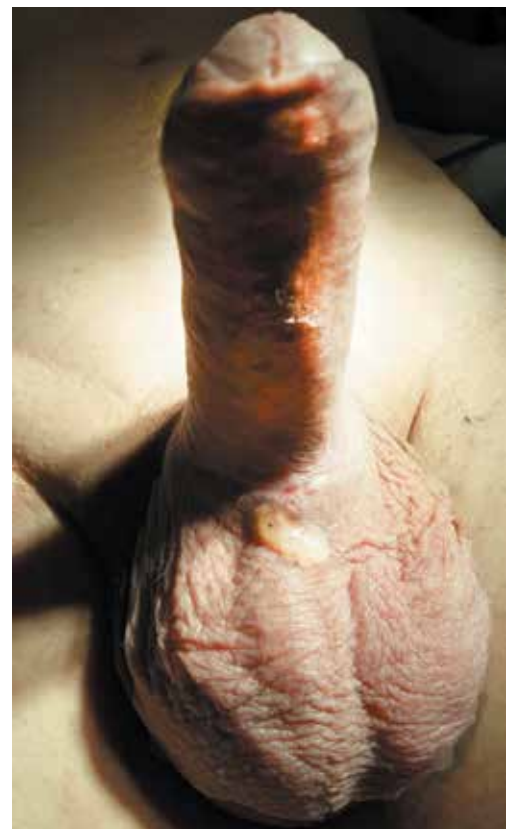
Рис. 3. Протезная инфекция: гнойный экссудат из свища в области послеоперационной раны (собственное наблюдение)

Fig. 3. Prosthetic infection: purulent exudate from the fistula in the postoperative wound (own observation)

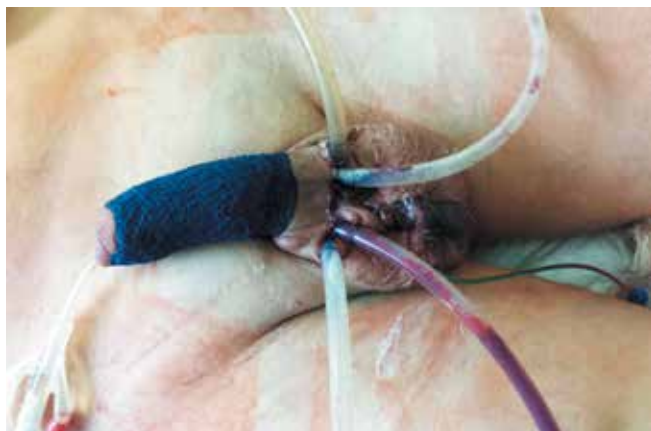
Рис. 4. Состояние после деимплантации однокомпонентного пенильного протеза по поводу его инфицирования на 2-е сутки после операции (собственное наблюдение)

Fig. 4. Condition after the removal of the infected one-piece penile implant due to its infection 2 days after surgery (own observation)

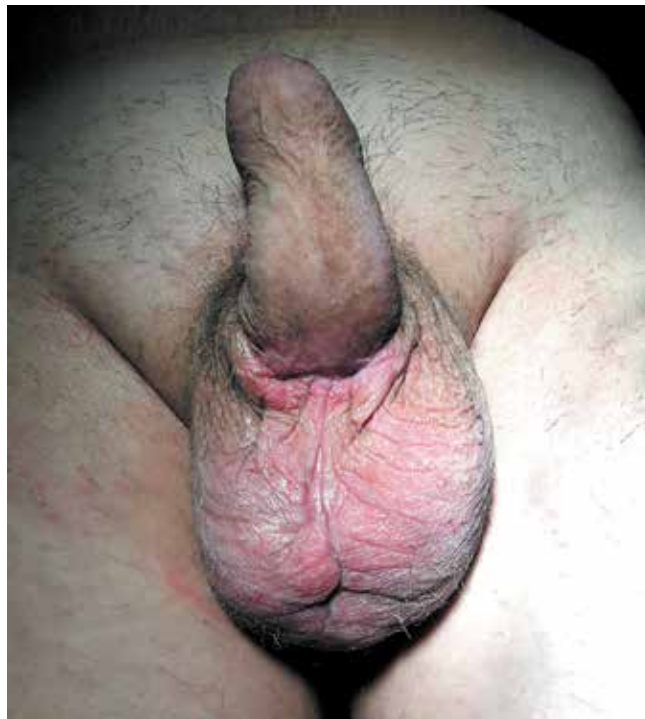
Рис. 5. Состояние после деимплантации инфицированного однокомпонентного фаллопротеза на 65-е сутки после операции (собственное наблюдение)

Fig. 5. Condition after the removal of the infected one-piece penile implant 65 days after surgery (own observation)

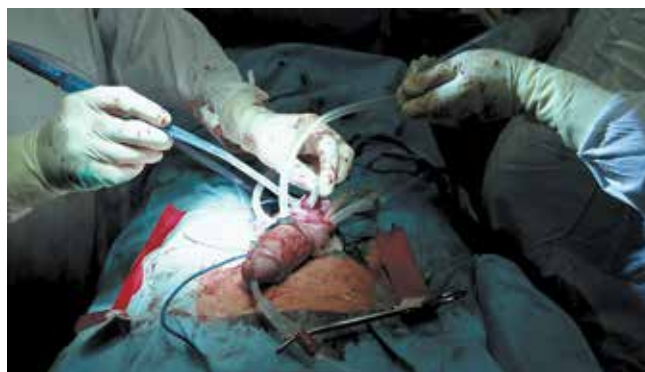
Рис. 6. Сальважная терапия (ирригация кавернозных тел и поверхности раны антисептическими растворами по Mulcahy) по поводу инфицирования однокомпонентного фаллопротеза (собственное наблюдение)

Fig. 6. Salvage therapy (irrigation of the cavernous bodies and wound surface with antiseptic solutions according to Mulcahy) due to infection of one-piece implant (own observation)

и гентамицин), перекисью водорода и повидон-йодом (рис. 6). После завершения процесса ирригации устанавливается новый стерильный протез. Благоприятный исход при этом составляет более 80 %. Суть отсроченного сальважного лечения состоит в ирригации и дренировании кавернозных тел и раны на протяжении

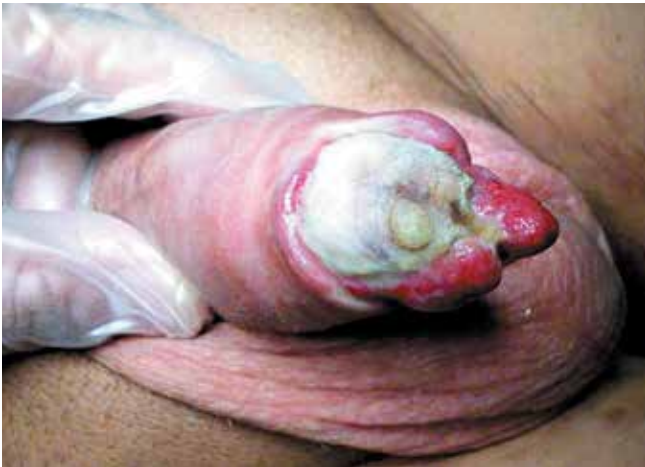
Рис. 7. Дистальная эрозия с массивным некрозом головки полового члена (адаптировано из [6])

Fig. 7. Distal erosion with extensive necrosis of the glans penis (adapted from [6])

У некоторых пациентов инфекционно-воспалительные процессы могут быть связаны с выраженным некрозом тканей: в этом случае сальважные мероприятия не рекомендуются. Обширный дистальный некроз тканей является грозным осложнением, которое может потребовать гангулоэктомии или пенильной ампутации (рис. 7, 8) после удаления протеза.

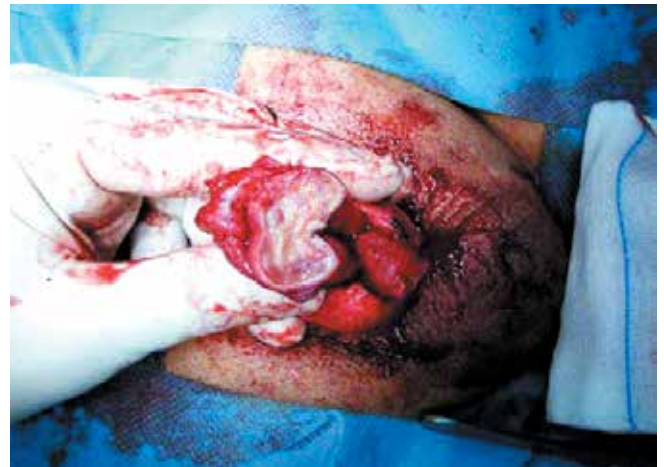
Рис. 8. Тотальная некрэктомия тканей, окружающих экстрадированные цилиндры эндофаллопротеза с пенильной ампутацией (адаптировано из [6])

Fig. 8. Total excision of necrotic tissues surrounding the extruded cylinders of the implant with penile amputation (adapted from [6])

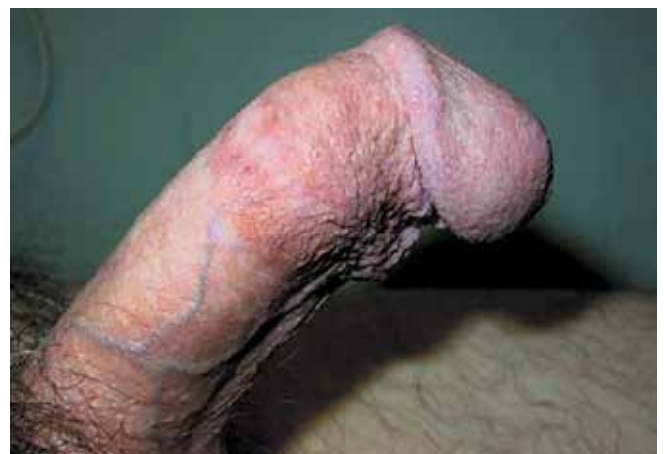
Рис. 9. «Деформация Конкорда» вследствие имплантации малых по размеру цилиндров (адаптировано из [6])

Fig. 9. “Concord deformation” due to implantation of small cylinders (adapted from [6])

теризуется постоянной болью и данными локального статуса [2, 26]. В таких случаях решение заключается в замене протеза. При установке имплантатов меньшего размера наблюдается glandулярная гипермобильность в виде так называемой деформации Конкорда, или гангулоптоза (рис. 9, 10). В этом случае существуют 2 варианта устранения данного патологического явления — гангулопексия из паракоронного доступа через 3–6 мес после первичного протезирования или реимплантация большего по размеру протеза.

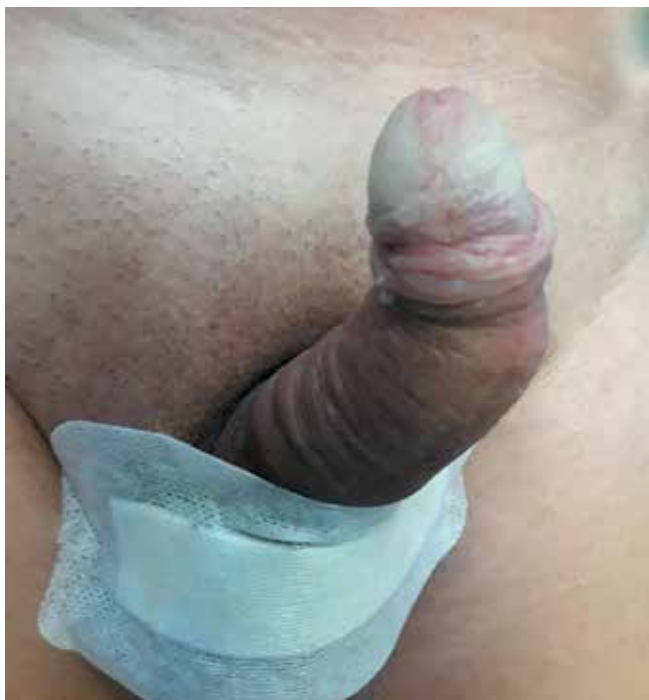
Рис. 10. Гландулярная гипермобильность, гланулоптоз по причине недостаточного буживания кавернозных тел (собственное наблюдение)

Fig. 10. Glanular hypermobility, glanular ptosis due to insufficient bougienage of cavernous bodies (own observation)

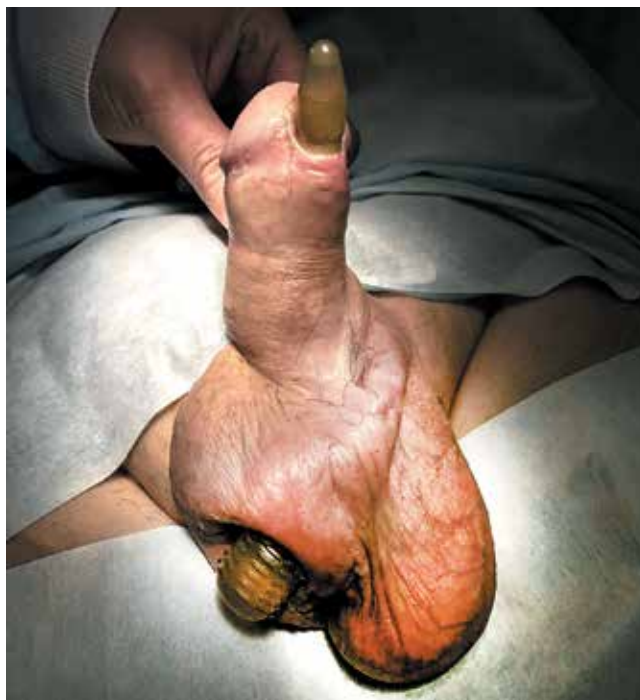
Рис. 11. Экструзия компонентов протеза в результате эрозивного процесса (собственное наблюдение)

Fig. 11. Extrusion of implant components due to erosion (own observation)
